# Swiss methodology for identification and prioritization of obsolete dams

Approaches to prioritize dam removal

# Barrier assessment tool applied in a subcatchment of the Thur, Switzerland

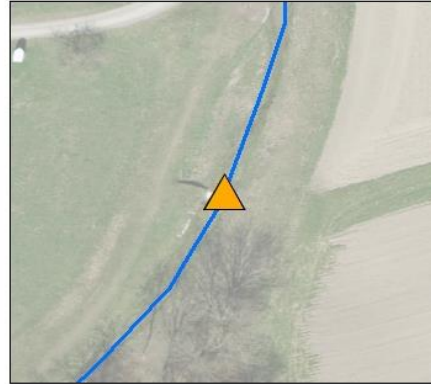
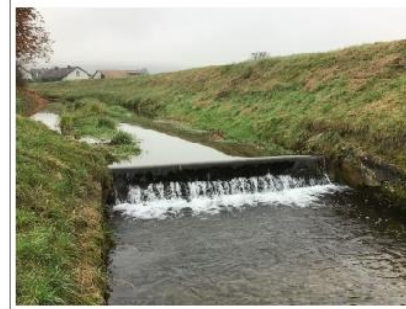
# BAT: Results

Fact sheet for each barrier

| ID: 6065 | Bachname: Dorfbach | Bachnummer: 99 | Bauwerk- bzw. Absturznr: 1871 |
| 2. Praeferenz | Oekologisches Potenzial hoch | Realisierung schwierig und teuer | |
| Gemeinde: Pfyn | CH1903+ / LV95: 2714623/1272493 | WGS84: 47.59311 / 8.962642 | |

| Klassierung im Feld | nicht passierbar |
| Gewässergrösse | 4 m |
| Absturzhöhe | Absturz ≥ 80 - 120 cm |
| Baustoff | Betonbauwerk |
| Uferbeschaffenheit | Fester Verbau (Quadersteine o. ähnliches) |
| Sohlenbeschaffenheit | Sohle mit Kolk |

Object data

Location data

Maps

Photos

Barrier features

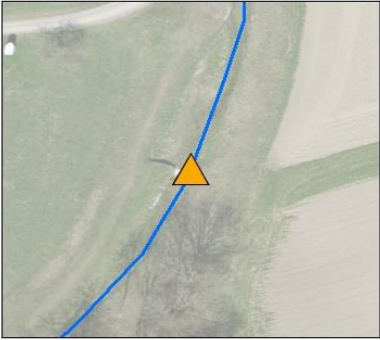
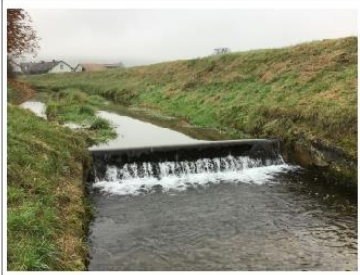
# Fact sheet for each barrier

| ID: 6065 | Bachname: Dorfbach | Bachnummer: 99 | Bauwerk- bzw. Absturznr.: 1871 |
| 2. Präferenz | Oekologisches Potenzial hoch | Realisierung schwierig und teuer | |
| Gemeinde: Pfyn | CH1903+ / LV95: 2714623/1272493 | WGS84: 47.59311 / 8.962642 | |

| Klassierung im Feld | nicht passierbar |
| Gewässergrösse | 4 m |

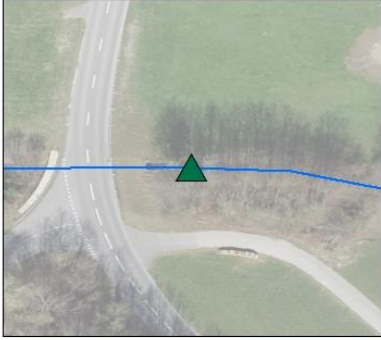
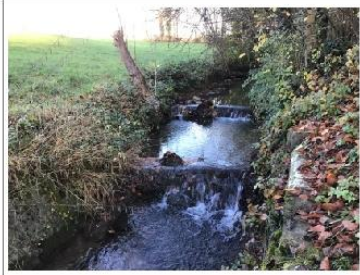
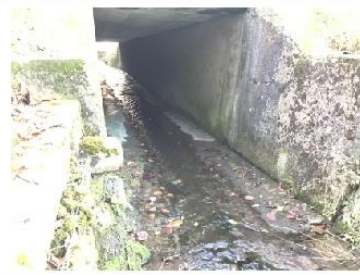
| 3. Präferenz | Oekologisches Potenzial mittel | Realisierung schwierig und teuer | |
| Gemeinde: Wigoltingen | CH1903+ / LV95: 2722176/1274030 | WGS84: 47.60556 / 9.063467 | |

| Klassierung im Feld | knapp / mässig passierbar |
| Gewässergrösse | 2 m |
